# Service Training

**Aggiornamenti 2024/2025**

Questa sezione riassume le nuove funzionalità e le modifiche introdotte tra settembre 2024 e settembre 2025. Sono ordinate in base alla struttura delle sezioni dei documenti di formazione.

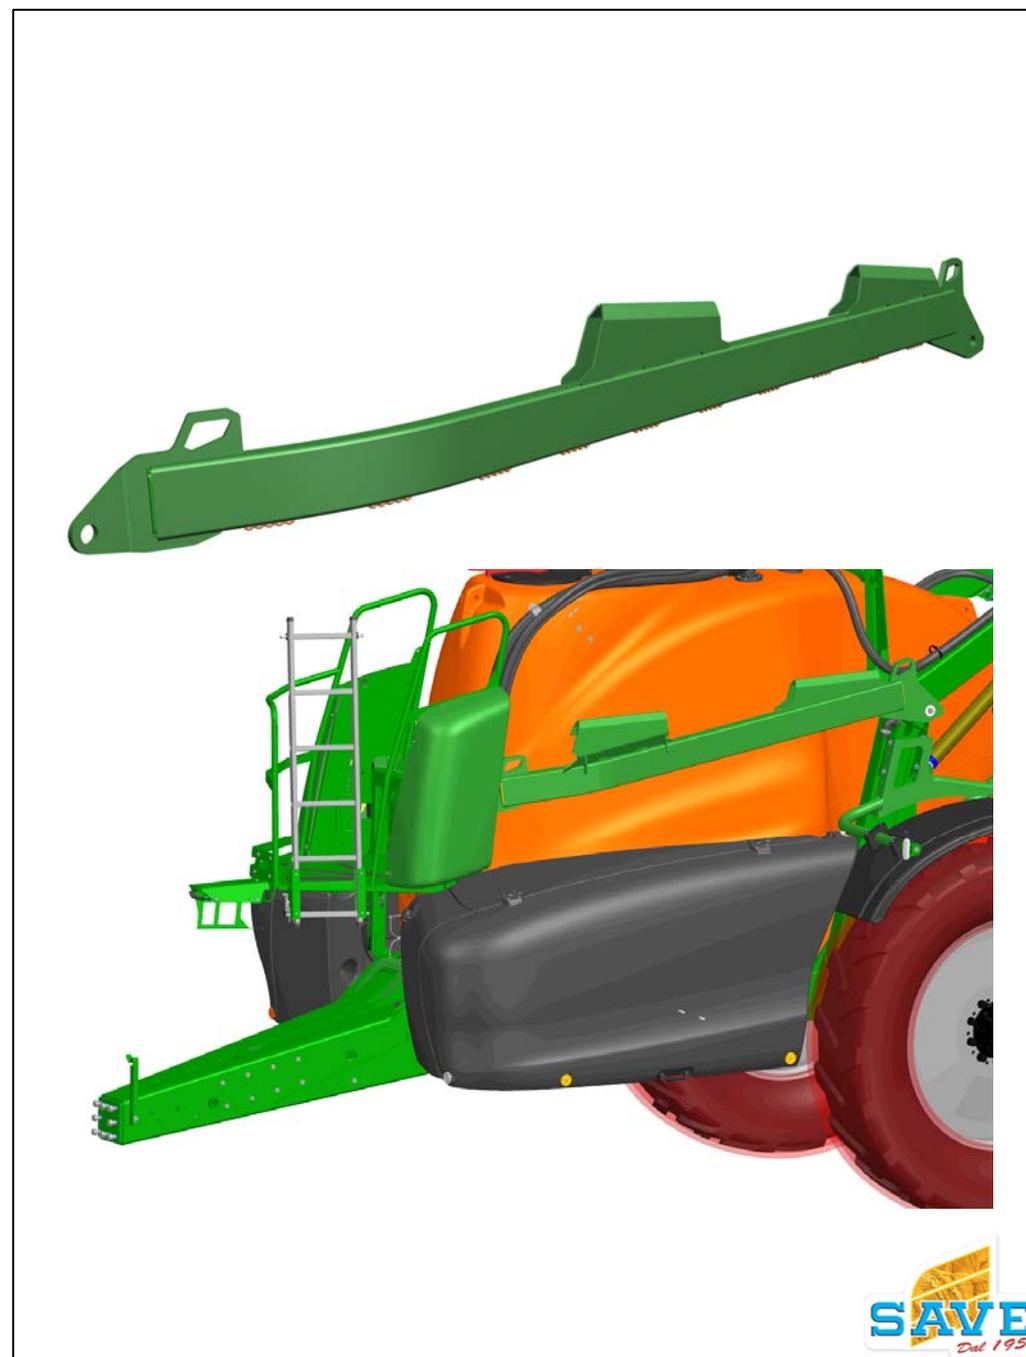
I supporti del braccio che sono attualmente diversi verranno standardizzati nel nuovo equipaggiamento, risultando in una versione di supporto del braccio singolo. Di conseguenza, entrambe le posizioni di riposo del braccio (anteriore/posteriore) sono possibili. I nuovi supporti del braccio combinati possono essere ordinati con i nuovi codici:

**UX 4201/5201: 120611 / 120612**

**UX 6201: 120645 / 120646**

**UX 7601/8601: 120633 / 120634**

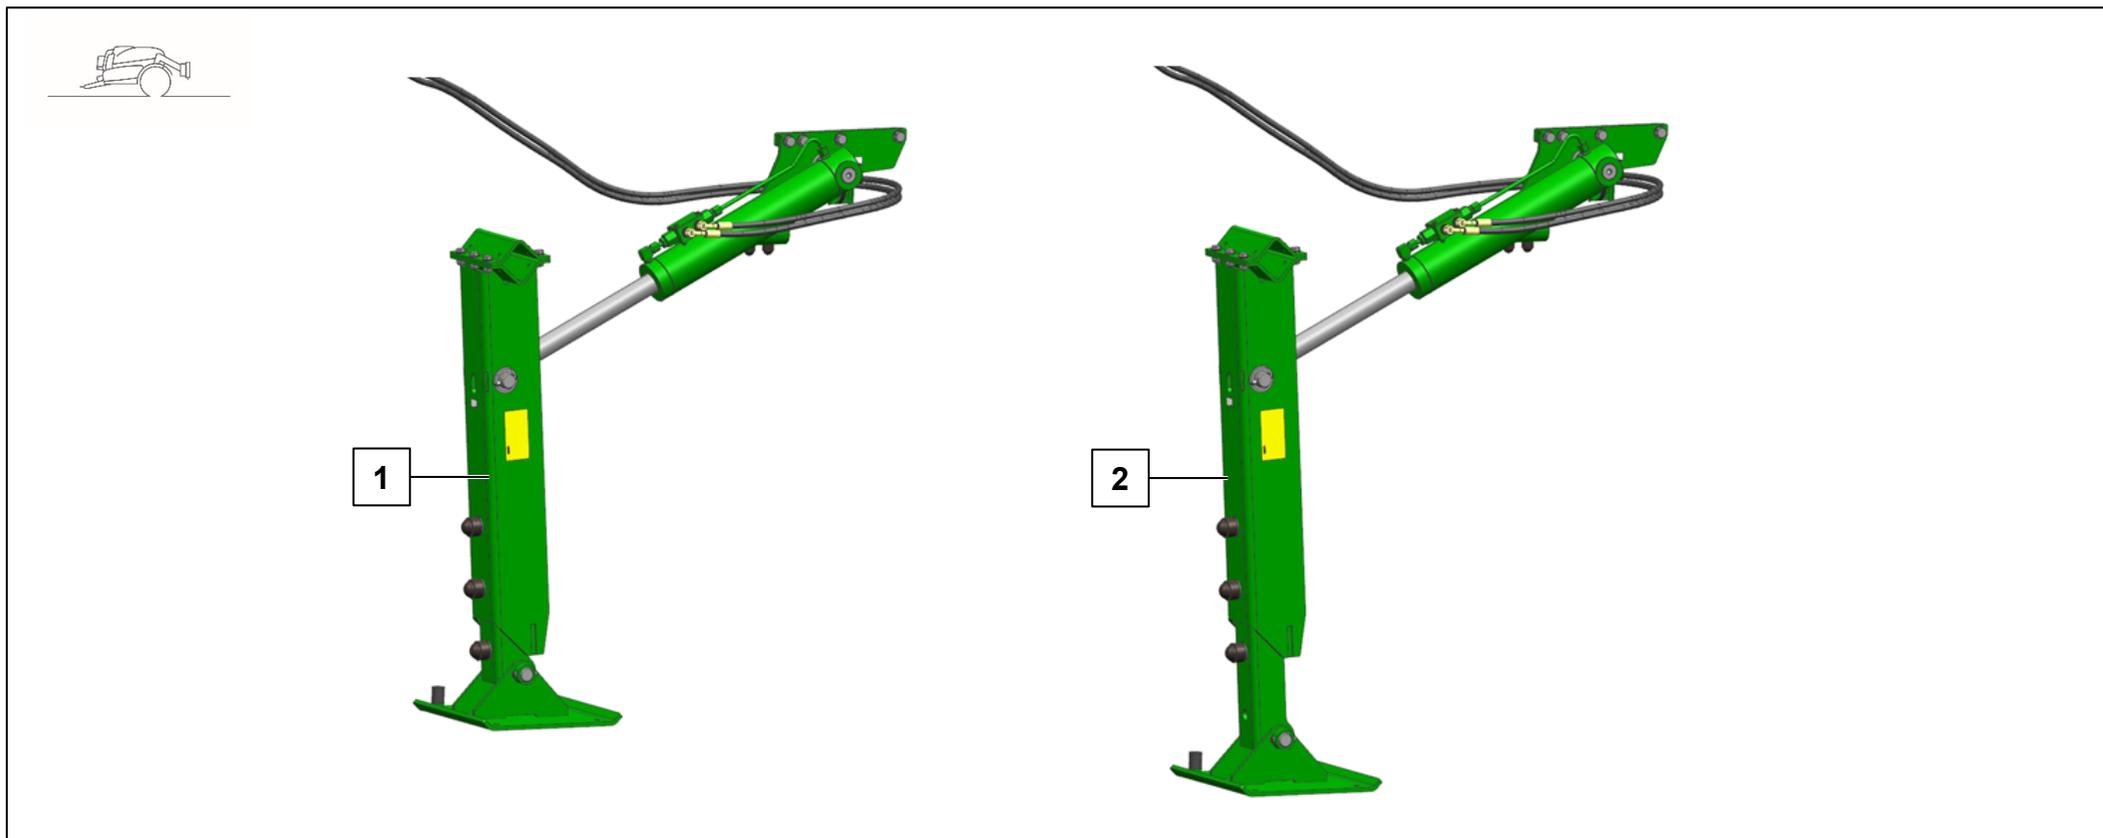
Introduzione di piede telescopico (122745)

Standard, il piede viene fornito nella versione corta (1)

Ora si ha la possibilità di estenderlo (2) se necessario. Questo serve in caso di attacco alto e/o gomme alte.

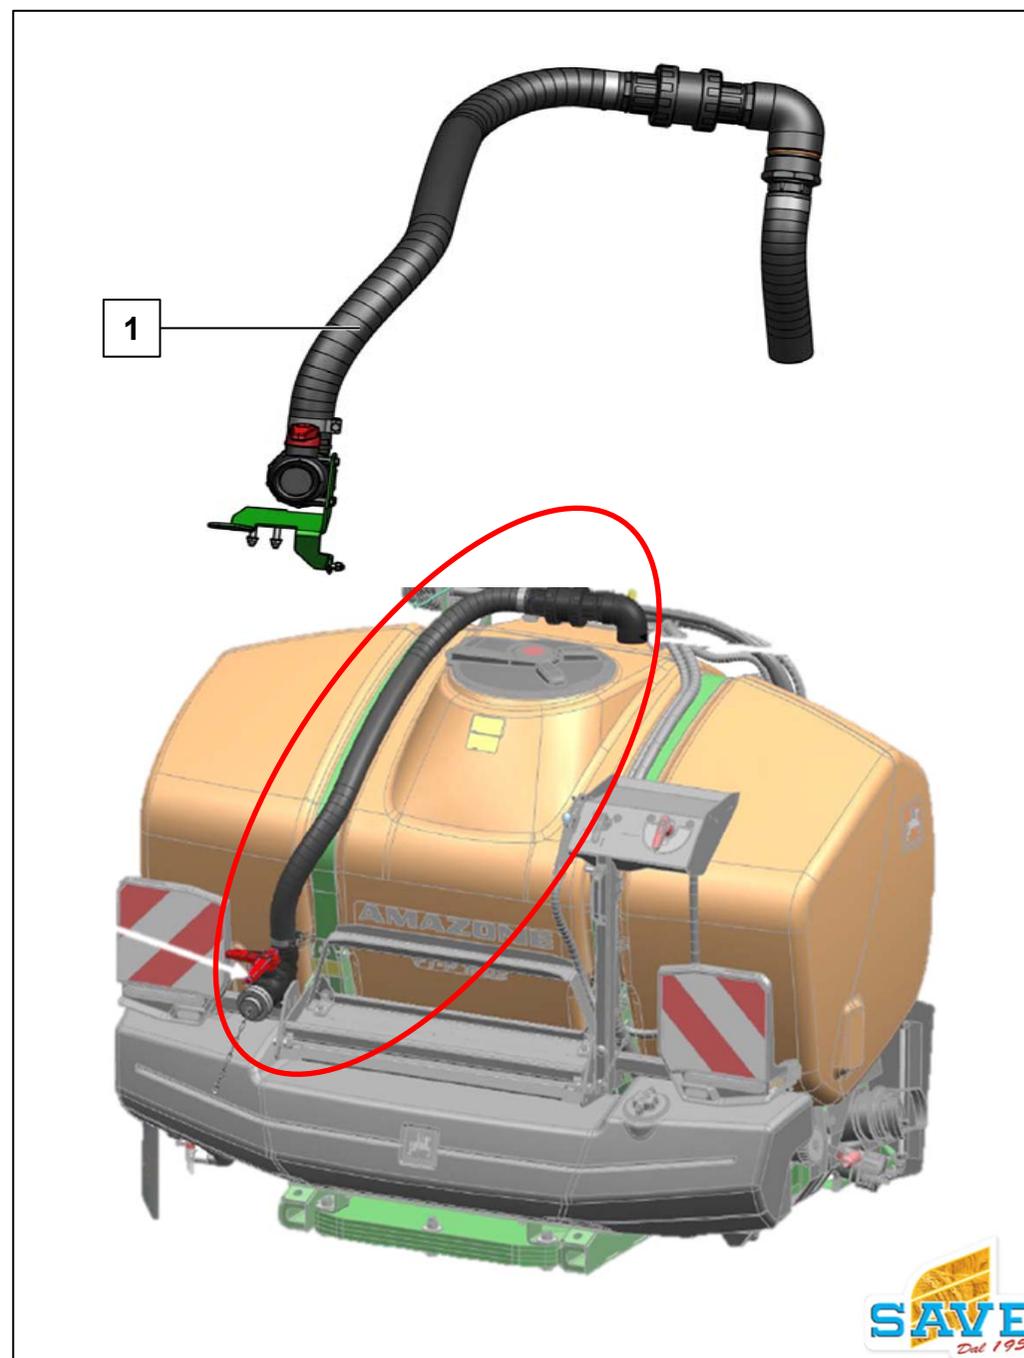
E' stato introdotto un dispositivo di riempimento manuale con valvola di non ritorno per il serbatoio autonomo.

I pezzi necessari possono essere ordinati come ricambi.

- Raccordo C o raccordo idrante
- Possibilità montaggio successivo

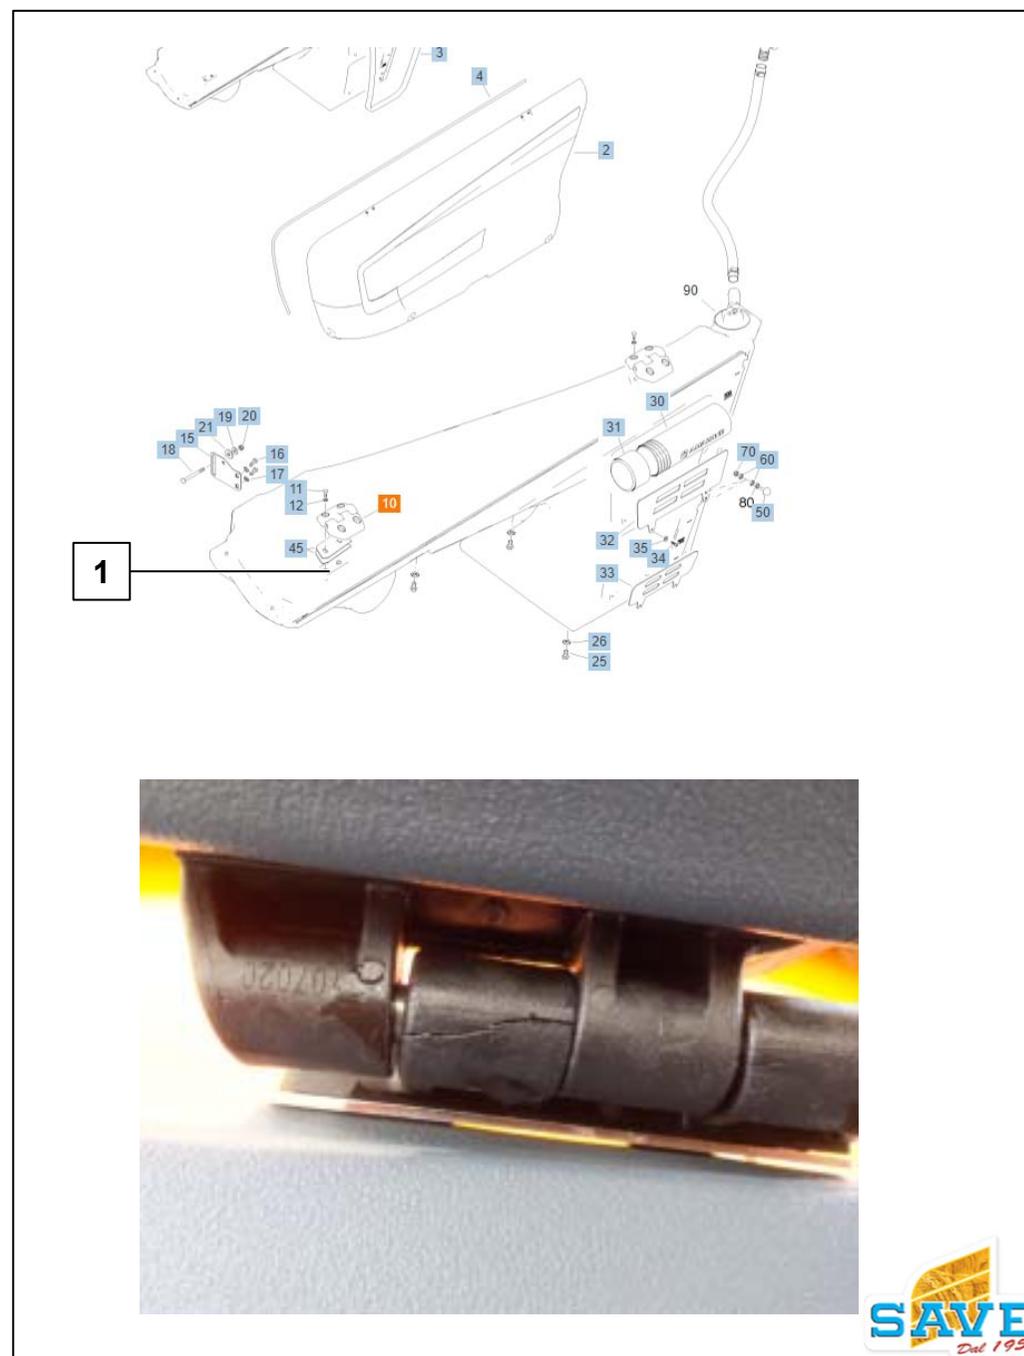
In alcuni casi, le cerniere 106878 (1) sui cofani di copertura, sopra il vano portaoggetti (destra) o il pannello sinistro erano rotte sulle macchine consegnate a partire da **settembre 2023**.

La struttura della superficie indica che la temperatura era troppo bassa in questa zona.

È necessario sostituire entrambe le metà quando viene rilevata una crepa. Le metà della cerniera sono già assemblate.

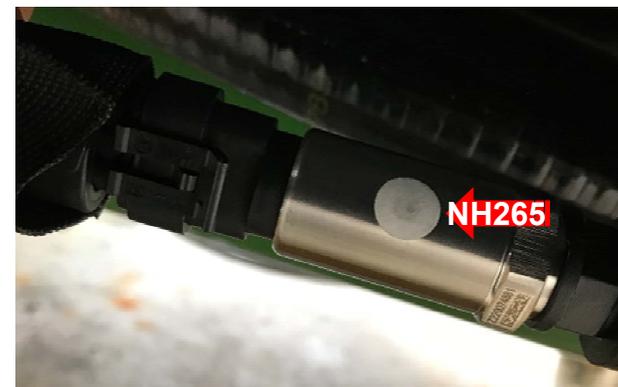
Informazioni sul messaggio di errore F15134 "Controllare il seguente sensore: BWA091"

Con il sensore di pressione NH265, a volte viene visualizzato il messaggio di errore F15134, anche se il sensore non è difettoso. In questo caso, è necessario controllare il sensore e il collegamento del sensore per verificare che non vi siano impurità e che la pressione possa essere ben equalizzata attraverso il diaframma. Il messaggio di errore può essere visualizzato anche quando il serbatoio dell'acqua di lavaggio è vuoto, **se il valore attuale del sensore scende brevemente sotto i 2 mA a causa di fluttuazioni, in questo caso l'errore può essere ignorato. L'allarme verrà disattivato dalla versione I, in modo che il messaggio di errore non venga più visualizzato in modo errato.**

Se il sensore è effettivamente difettoso, deve essere inviato per l'ispezione. È necessario indicare il momento in cui il sensore si è guastato (durante la rimessa in servizio, dopo il riempimento, dopo la pulizia, ecc. in caso di garanzia).

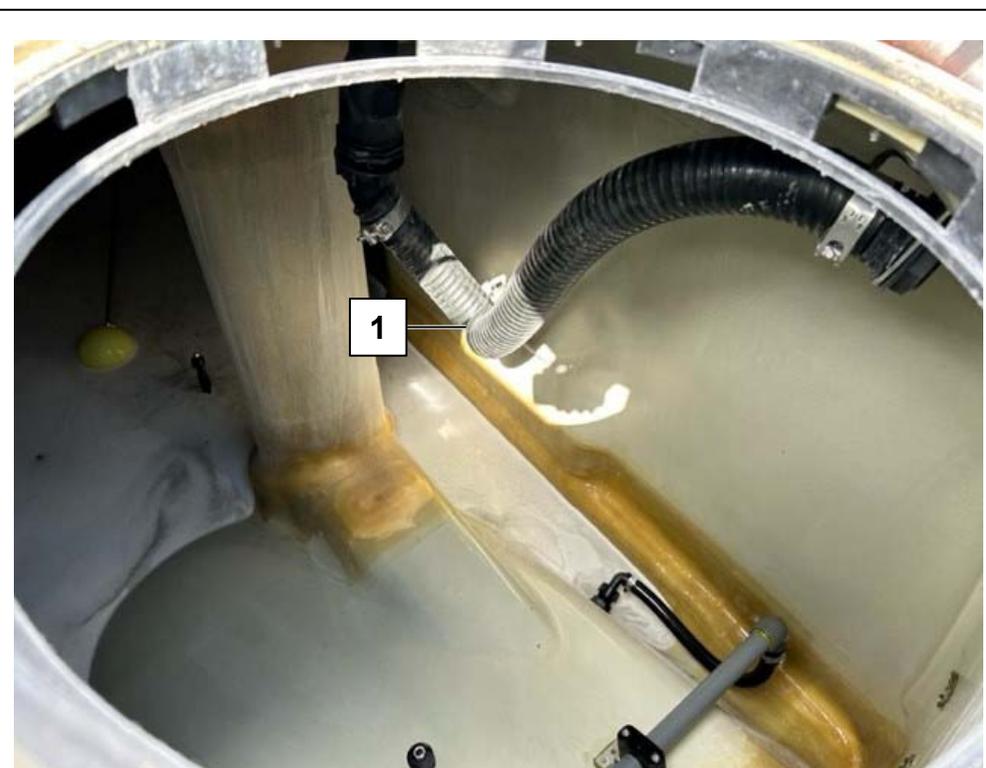
Il tubo flessibile a valle dell'iniettore, installato nel serbatoio del liquido, presenta un piccolo foro per lo svuotamento nella curva inferiore. Il foro rappresenta un punto debole, che può causare la rottura del tubo flessibile (1). Il tubo flessibile a spirale **AP656** verrà sostituito dal tubo flessibile industriale **AP535** (2) per evitare che ciò accada.

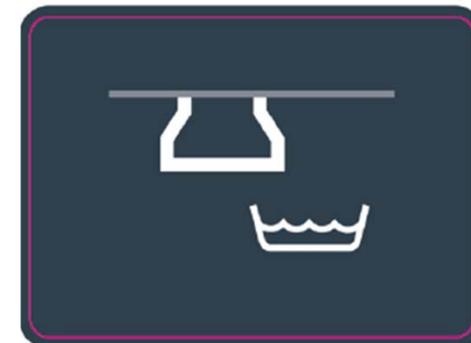
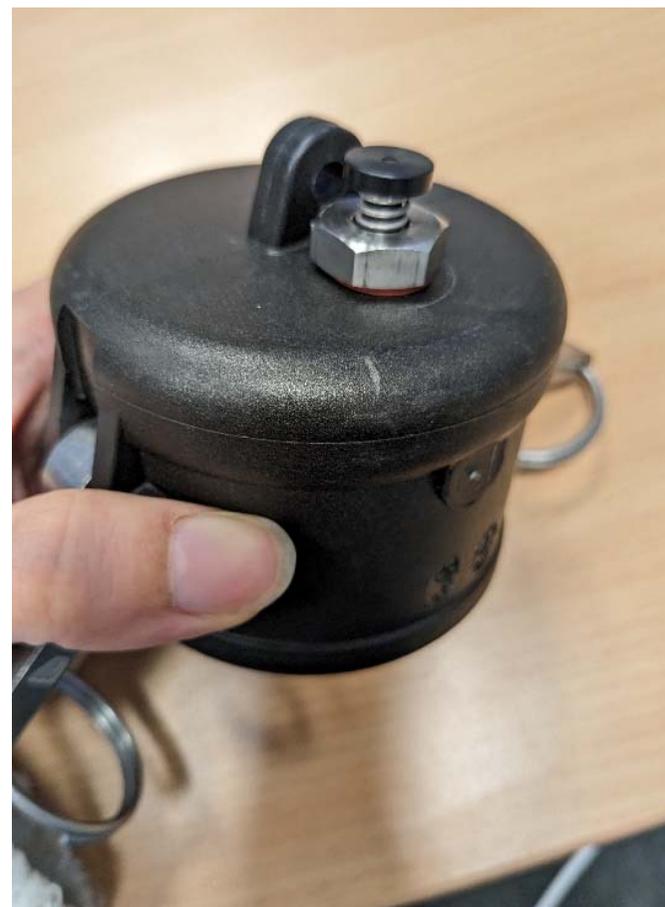
Se c'è un vuoto nel collegamento di aspirazione e questo è chiuso con il tappo, il tappo non può essere rimosso facilmente.

Il collegamento di aspirazione può essere sfiato con un pulsante di sfiato.

Il pulsante di sfiato può essere installato sui tappi da 2", 3" e 4" pollici.

Kit di conversione: 122566

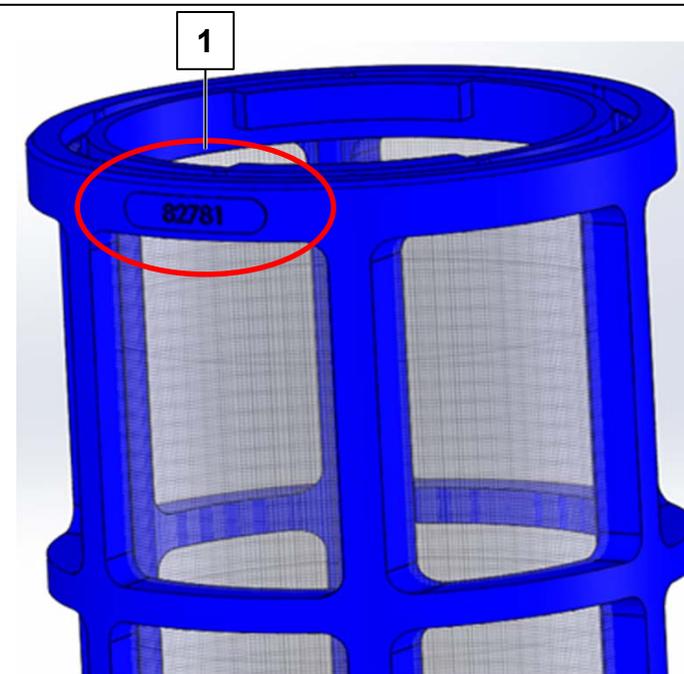
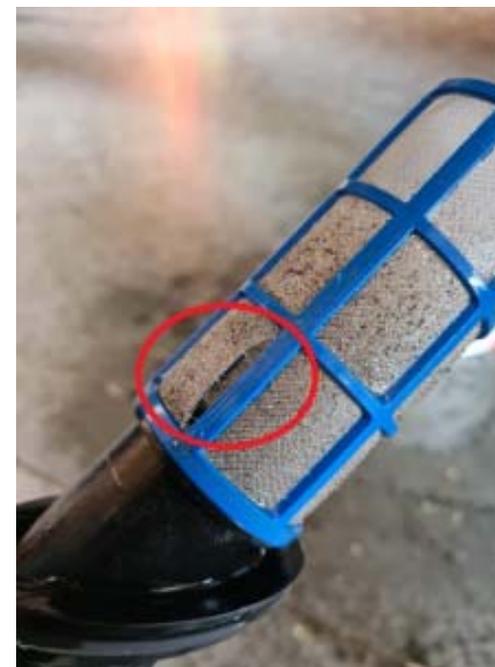
A causa della rottura dei filtri a pressione, ci sono nuovi inserti per filtri a pressione. Sono riconoscibili perché sono marchiati col codice ricambio (1).

- **ZF 1845** Filtro blu (50 mesh)
- **ZF 1846** Filtro verde (80 mesh)
- **ZF 1847** Filtro giallo (100 mesh)

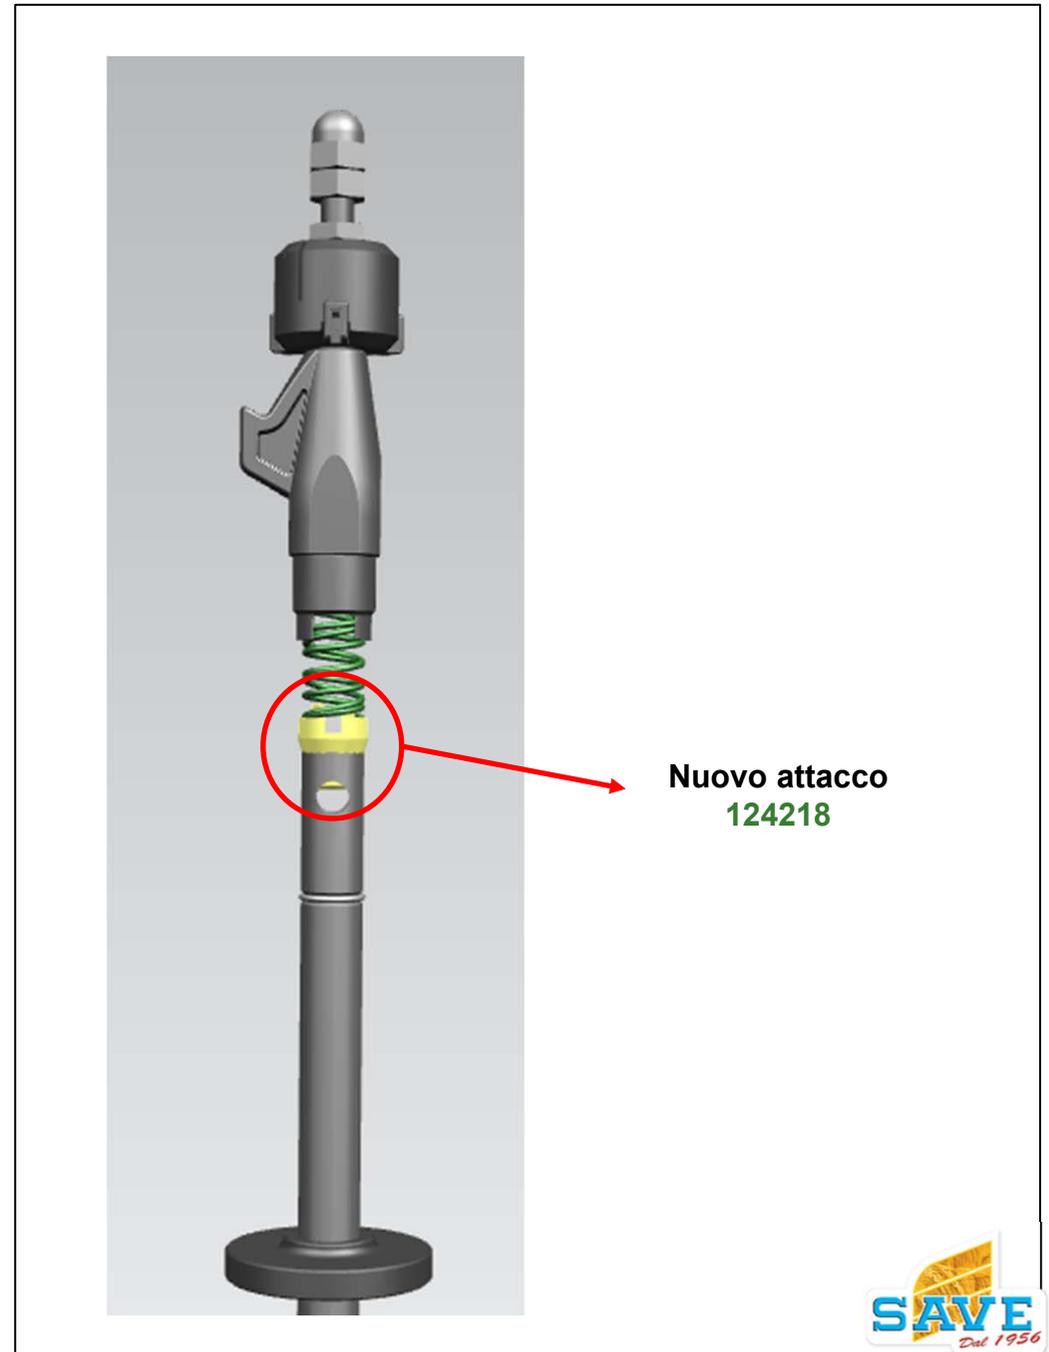
Finora, la portata dell'ugello variava con l'azionamento manuale dell'ugello di pulizia. Con l'azionamento completo (spinto fino in fondo), la portata diminuisce. Ciò è dovuto alla portata volumetrica ridotta dovuta al restringimento della sezione trasversale. Grazie alla riprogettazione del tappo, la portata volumetrica quando si aziona completamente l'ugello di pulizia è ottimizzata.

**105538** → **124218**

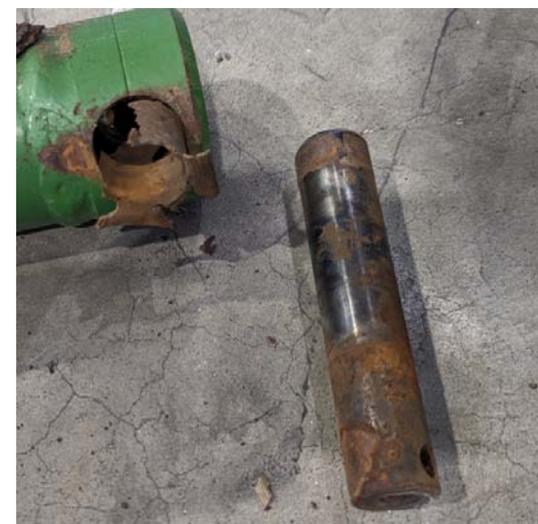
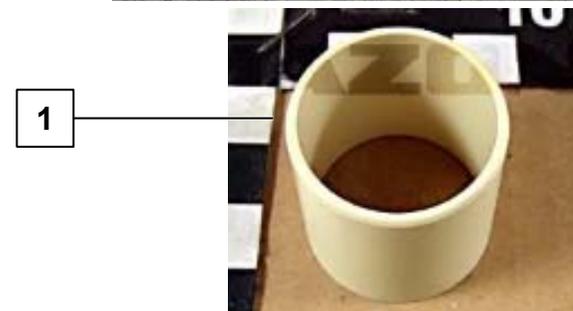
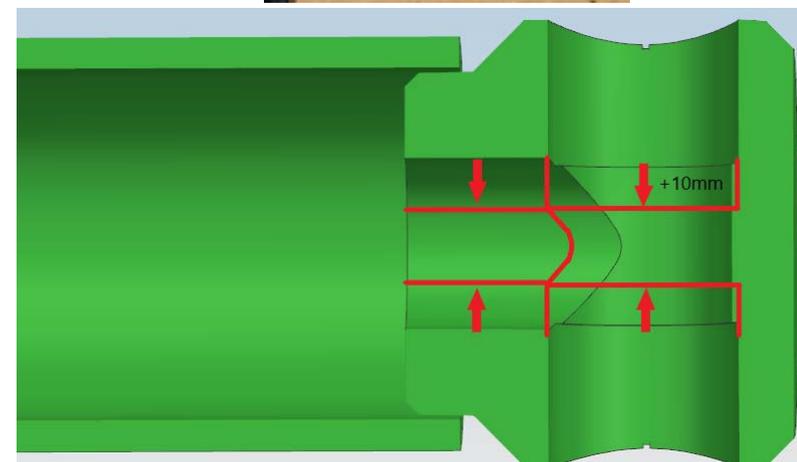
In passato, ci sono stati casi in cui le boccole **CH080** dei bracci inferiori mostravano troppa usura. Per questo motivo, le boccole sono state sostituite con boccole più lunghe di 10 mm. Per fare ciò, sono stati creati nuovi pistoni con un foro allungato nel manicotto. Invece della coccola **CH080** lunga 20 mm, deve essere utilizzata il **CH085** lunga 30 mm (1). Per questo, i fori nelle parti estreme dei bracci inferiori devono essere ingranditi come mostrato nello spaccato. Per questo motivo, ai bracci inferiori vengono assegnati nuovi codici:

**101778 / 101779** sostituito da **12240 / 122401**

**104786 / 104787** sostituito da **122402 / 122403**

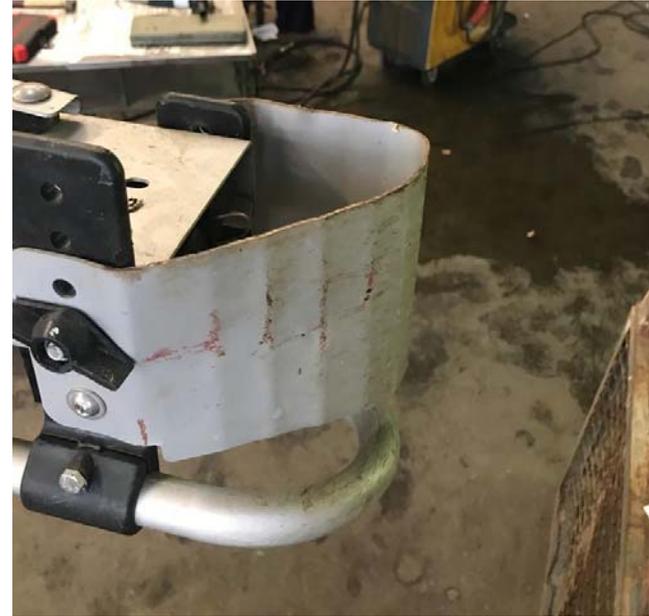
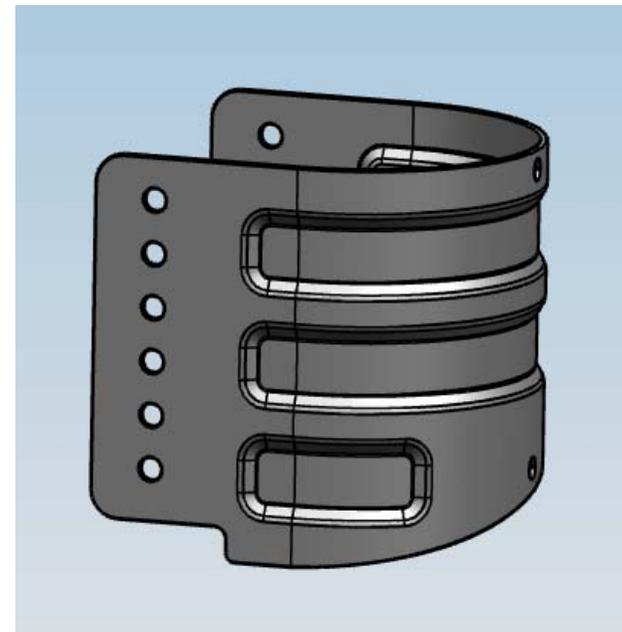
La protezione degli ugelli per le barre L2 & L3 hanno migliorato la robustezza della protezione.

- **111074** sostituito da **120777**
- **111075** sostituito da **120778**

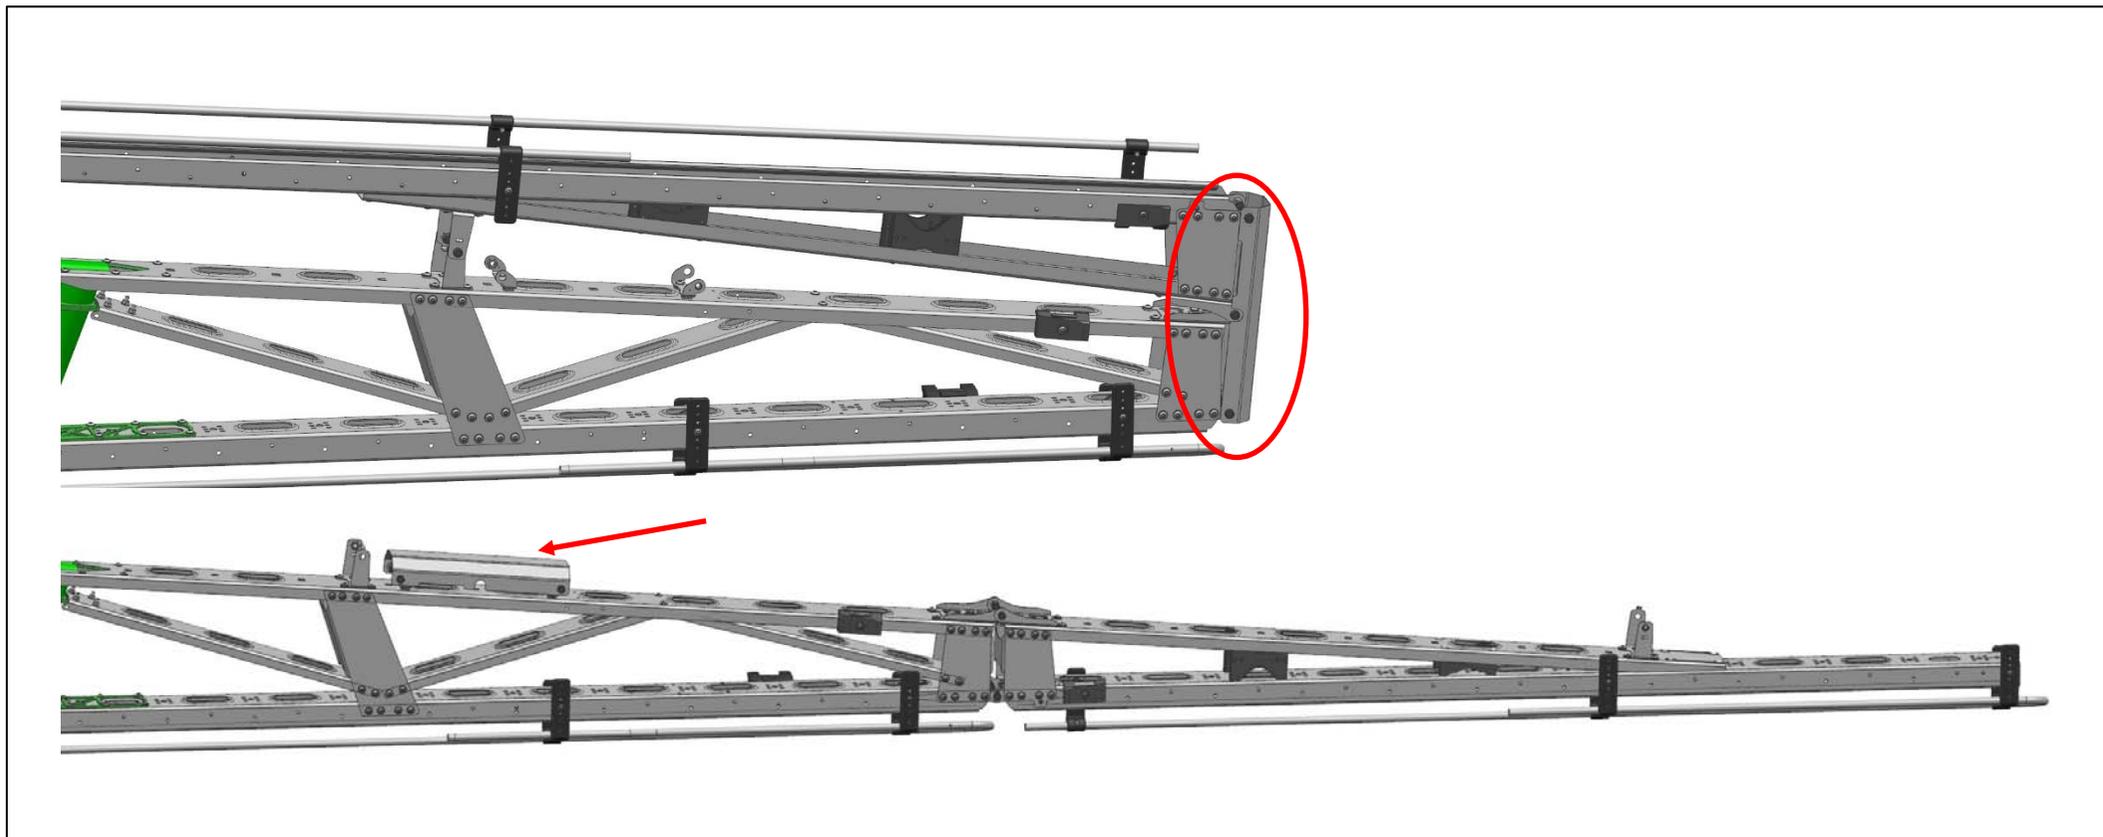
Verrà introdotto un profilo che protegge i tubi in alluminio e le sporgenze del giunto di riduzione dagli ostacoli presenti sulle capezzagne, sui bordi dei campi, ecc..

**123355** → L3 3-PART da 36M a 30M

**123356** → L3 3-PART da 36M a 33M

**123357** → L3 4-PART da 40M a 39M

**123358** → L3 4-PART da 42M a 39/42M

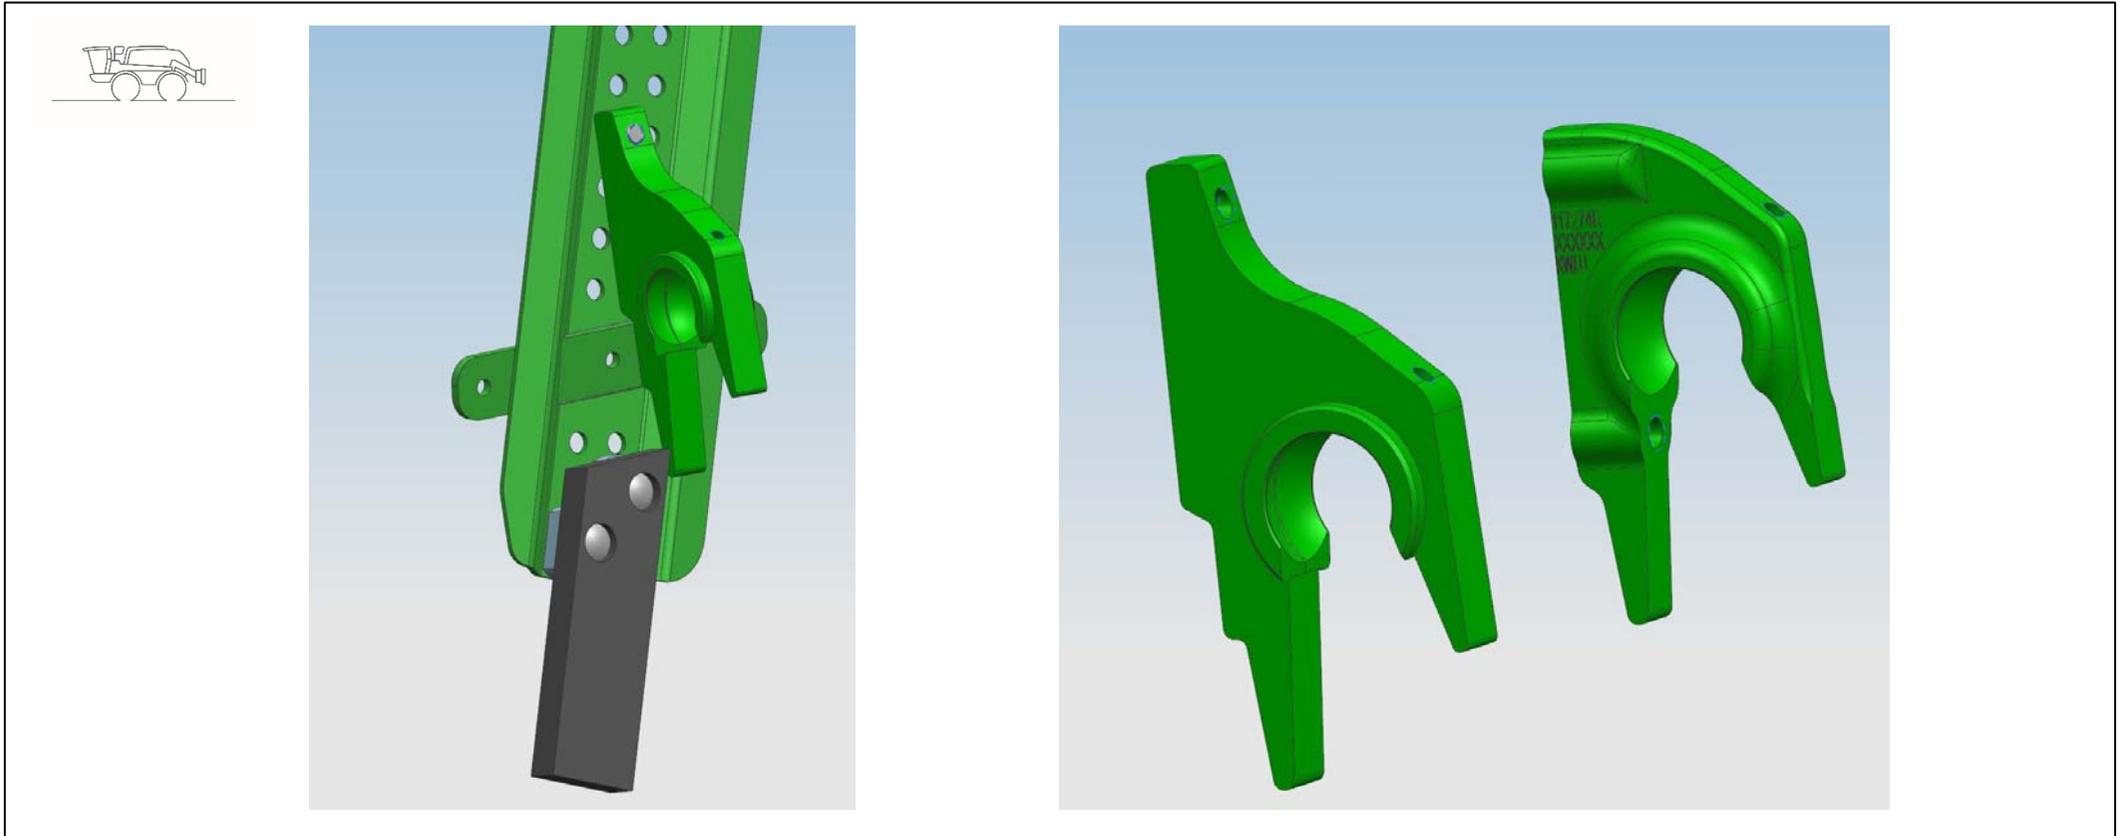
Quando si usano le calate, il gancio **120026** è stato modificato per permettere alla barra di restare più alta.

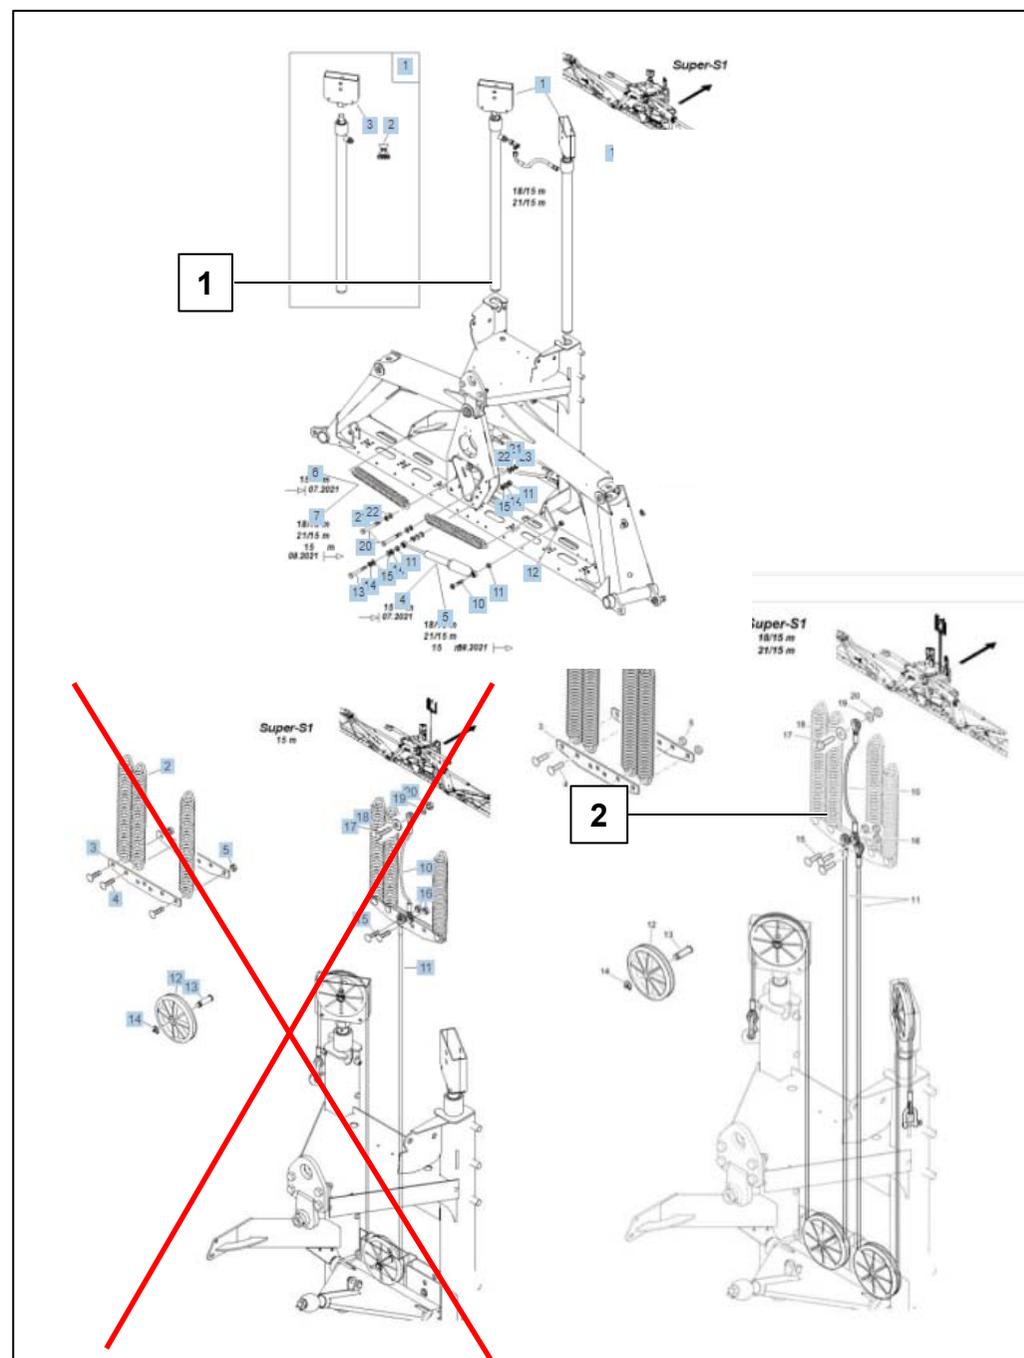
Poiché in passato si sono verificati casi in cui è stato necessario installare un secondo cilindro di sollevamento sulle barre S perché la forza di sollevamento di un cilindro di sollevamento non era sufficiente per sollevare la barra, e questo aggiornamento ottimizza anche la durata utile dei bracci S1 e S2, **le piccole larghezze dei bracci S1 (15 m) e S2 (15-18 m) saranno ora dotate di 2 cilindri di sollevamento (1)**. In questo modo, anche le molle verranno modificate in modo che ora possano essere utilizzate 4 molle di tensione (913235) anziché 3. Quando il secondo cilindro di sollevamento viene installato su attrezzi esistenti sul mercato, anche la molla deve sempre essere sostituita.

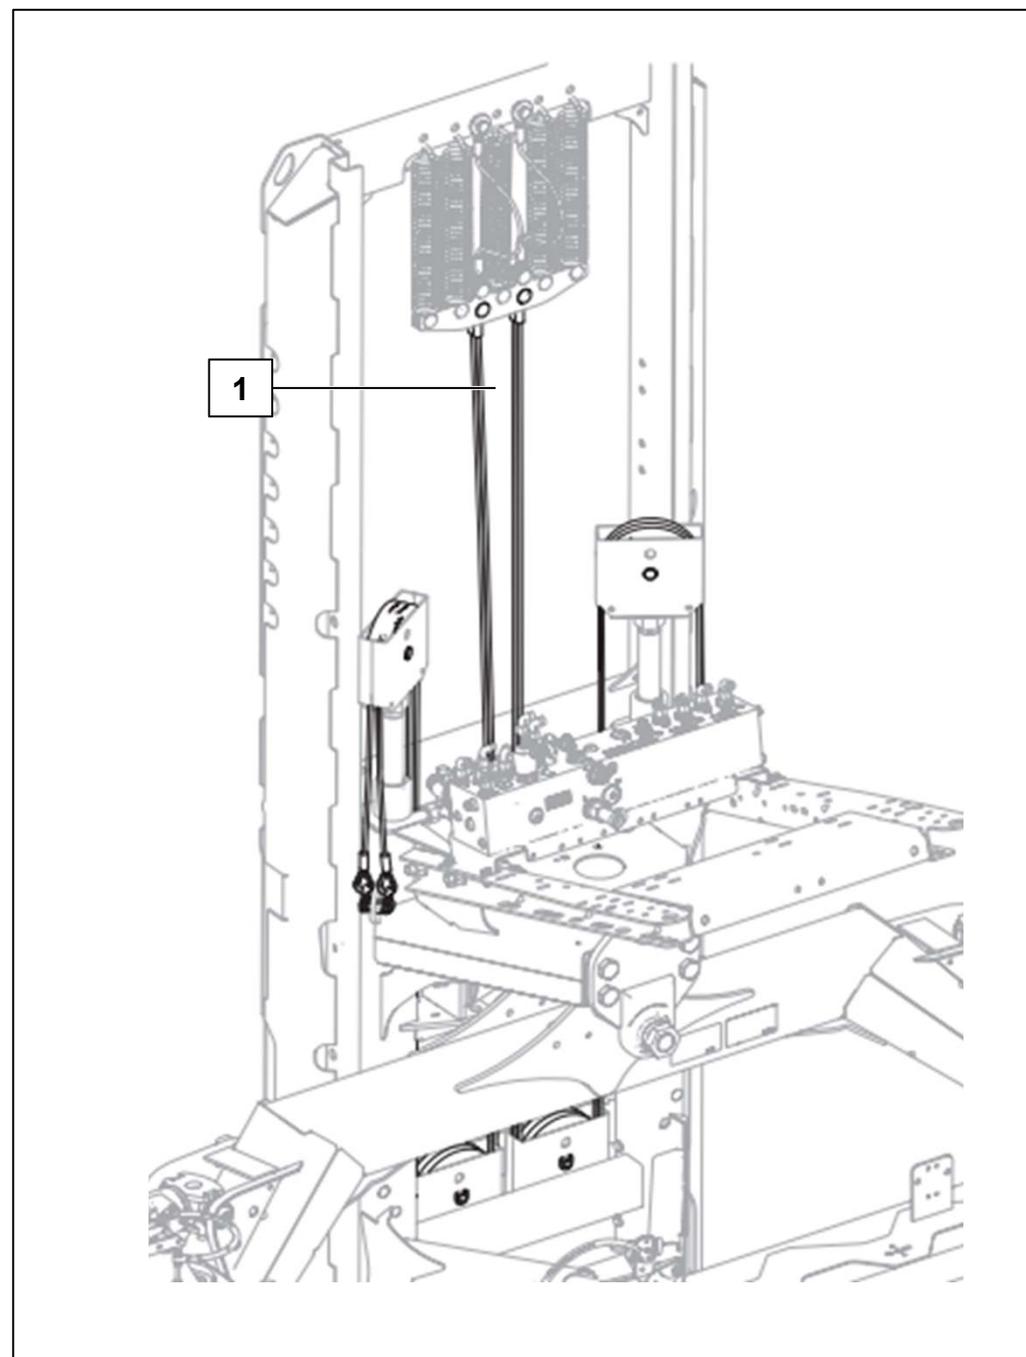
In passato, si sono verificati casi in cui i cavi di sollevamento si sono strappati sull'UF 02 con DistanceControl. Per questo motivo, è stata introdotta una guida a doppia fune (1) per distribuire meglio le forze.

Per questo verrà utilizzato il kit di conversione 123375. Il kit di conversione può essere utilizzato su tutte le barre Super S1/S2.

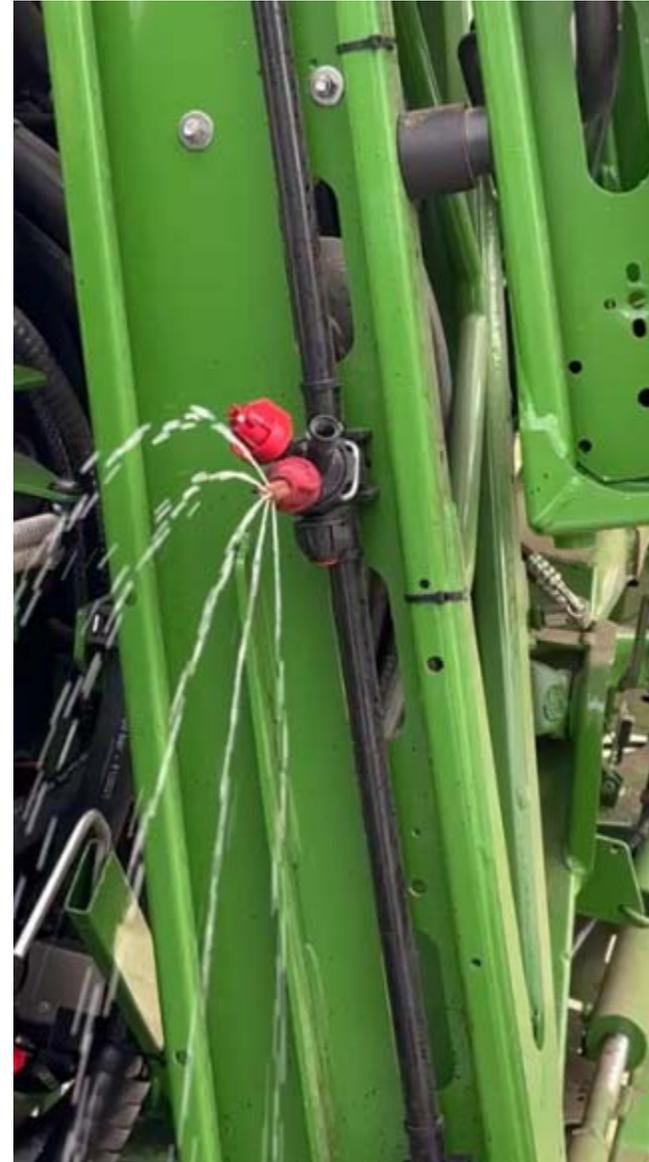
In concomitanza con il sistema di circolazione della pressione, è stato segnalato il gocciolamento degli ugelli su diversi attrezzi (su barre Super-S).

Quando si è esaminato l'errore, si è scoperto che la regolazione della pressione DUS tramite la valvola di controllo della pressione non aveva alcun effetto indipendentemente dall'impostazione della valvola di controllo della pressione DUS, c'era una pressione di circa 0,4 bar sugli ugelli a causa delle dimensioni della linea.

Installazione di membrane antigoccia da 0,5 bar in passato (montati in fabbrica).

La membrana antigoccia **ZF1842** da 0,9 bar verrà introdotta e potrà essere utilizzata in caso di problemi.

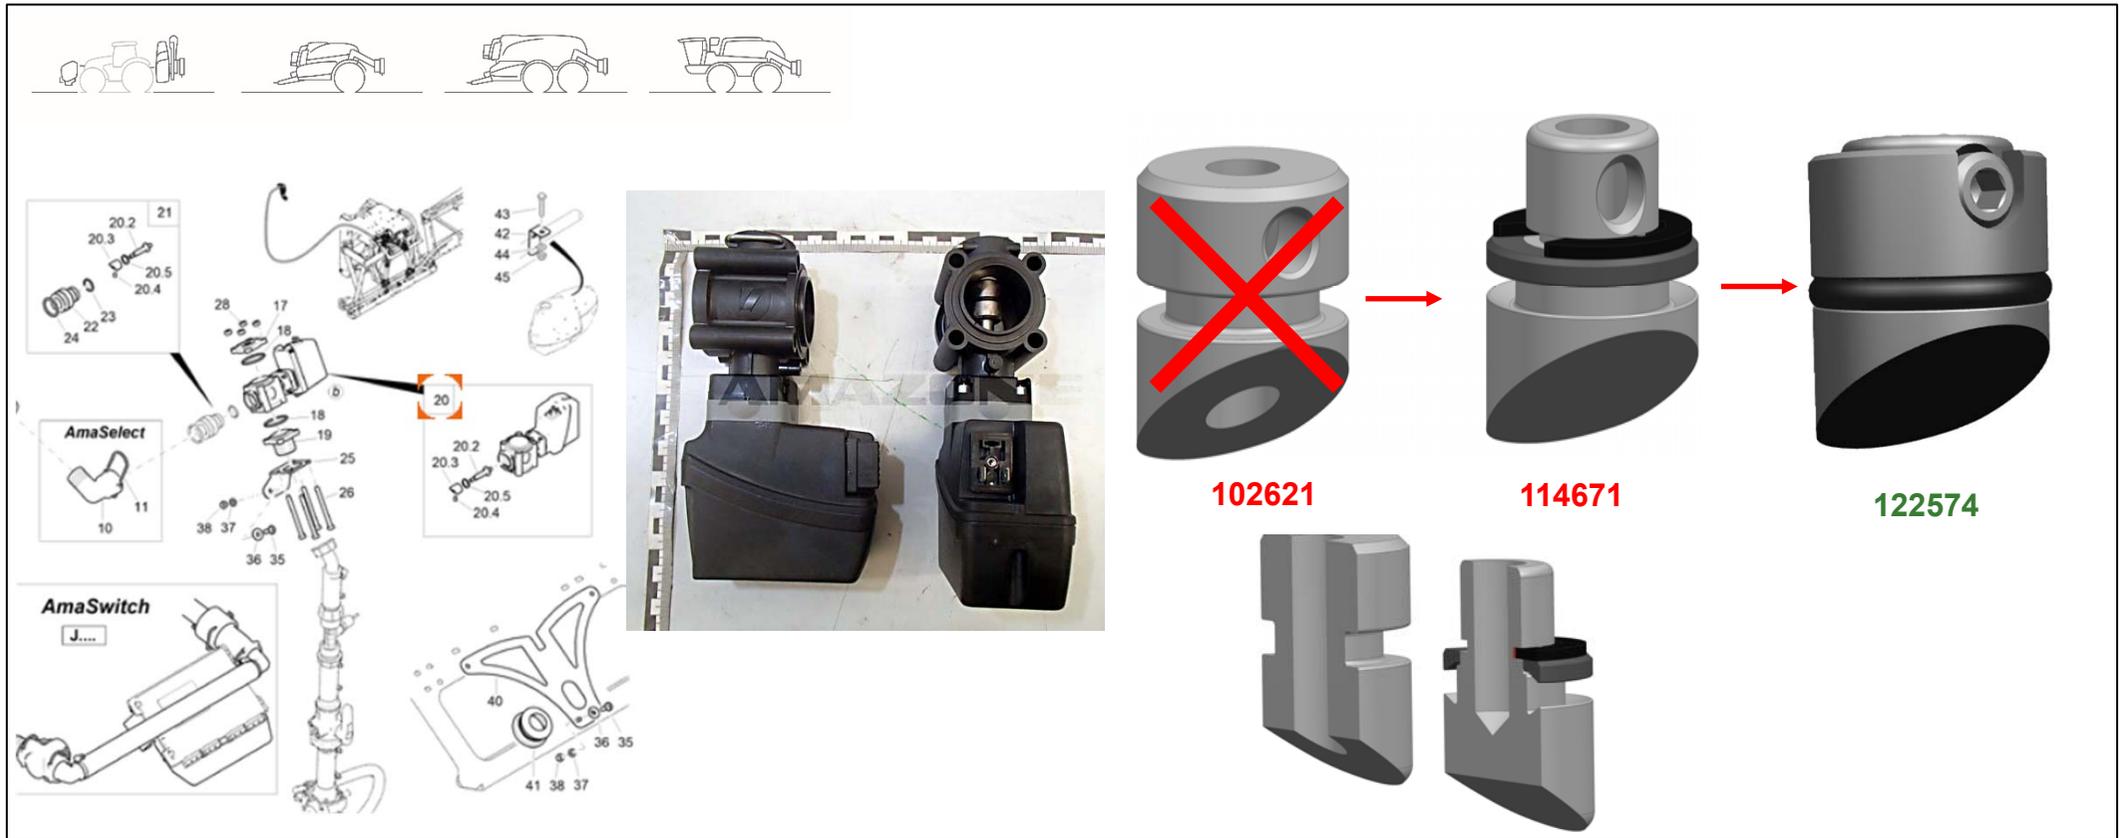
|-> **2021**: L'O-ring installato sul pistone della valvola di controllo ZF1360 (KWA020) può saltare fuori dalla scanalatura. Il cursore **102621** verrà interrotto e sostituito con **114671**. La valvola può essere convertita con il kit di retrofit 114676.

|-> **Estate 2024** Kit **114676** è stato sostituito da **122573**. Modificato ulteriormente il cursore **122574**. E' stato rimosso il fermo **DL492** e ora viene bloccato da un grano.
