# Service Training

**Aggiornamenti 2024/2025**

Questa sezione riassume le nuove funzionalità e le modifiche introdotte tra settembre 2024 e settembre 2025. Sono ordinate in base alla struttura delle sezioni dei documenti di formazione.

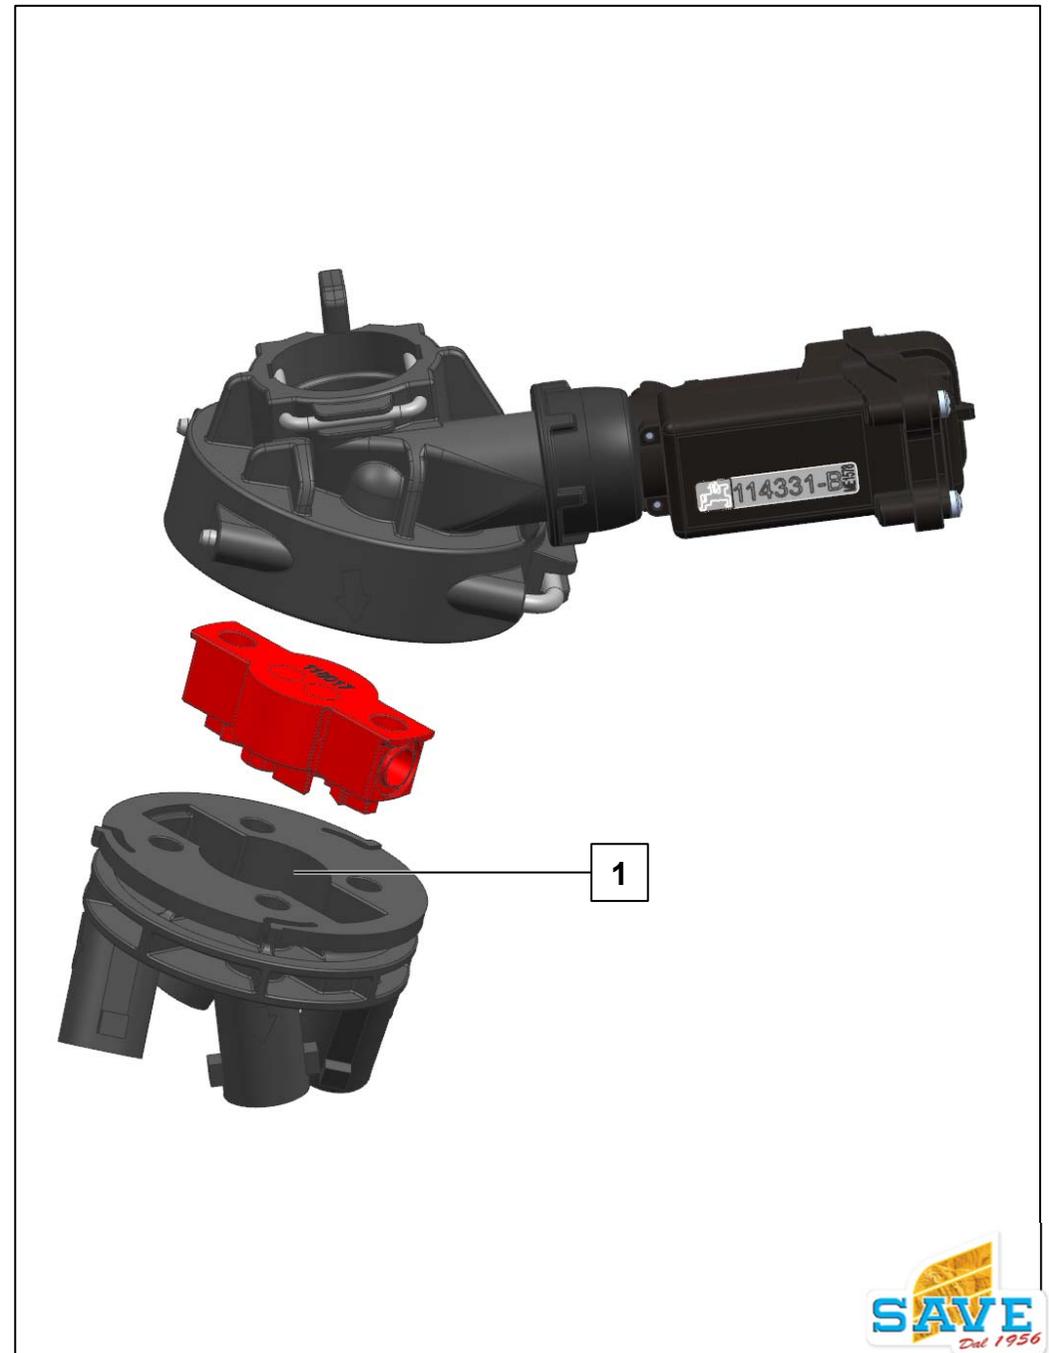
A causa dell'usura degli attacchi a baionetta sui pezzi girevoli **118016** (1), verrà utilizzato un materiale più robusto.

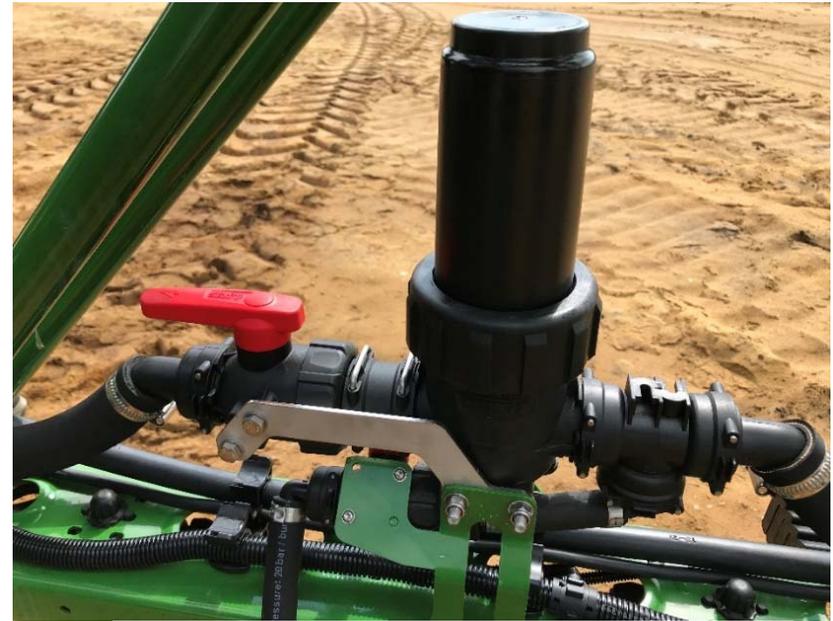
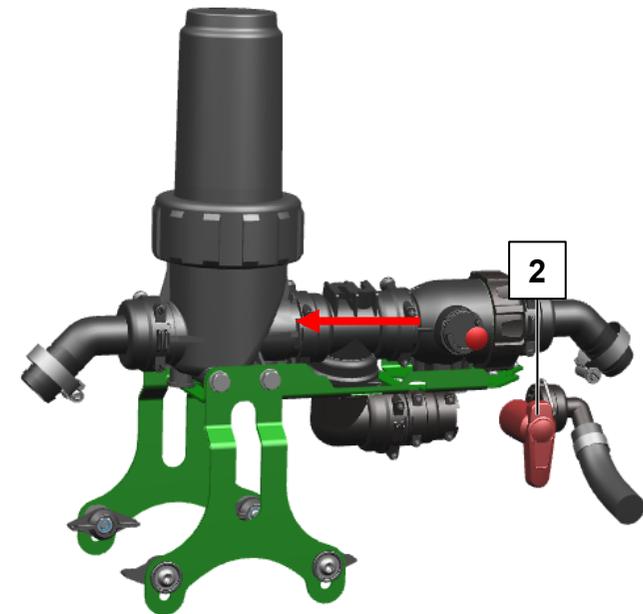
Il rubinetto di drenaggio (2) è stato spostato per permettere una miglior pulizia del filtro.

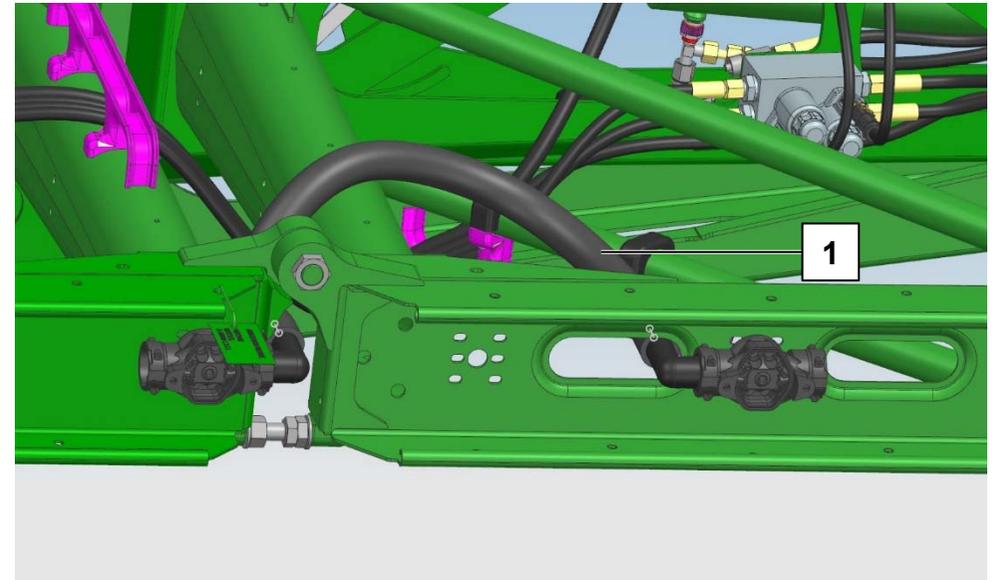
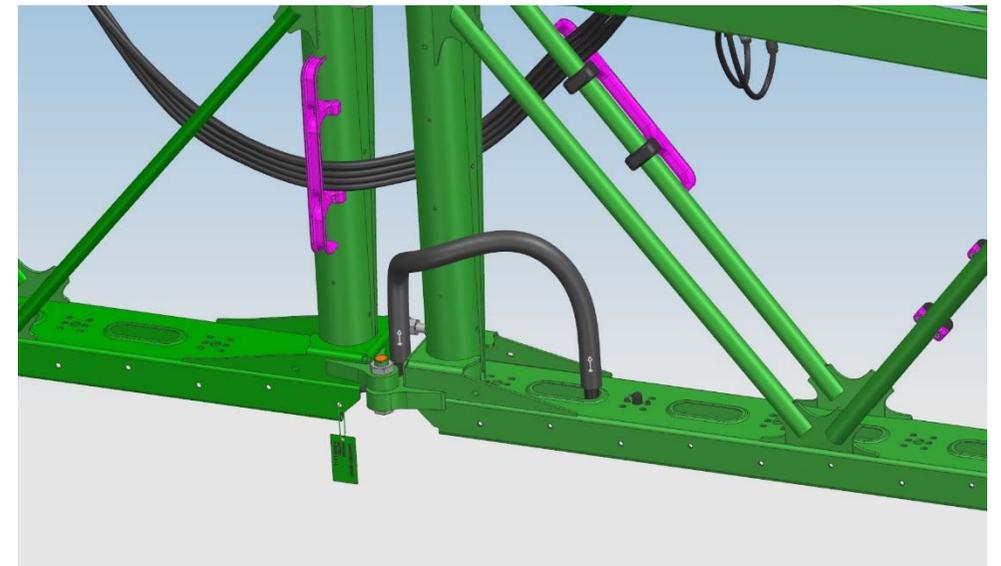
Nei giunti tra le sezioni delle barre, la linea di irrorazione DUS pro può essere sottoposta a sollecitazioni elevate, per cui i tubi flessibili possono danneggiarsi. Per questo motivo è stata ottimizzato il passaggio dei tubi tra le sezioni.
