## STRESS TEST

La macchina è stata rivista dopo  
**2.900 ore**

# Irroratrice Amazone Pantera 4502

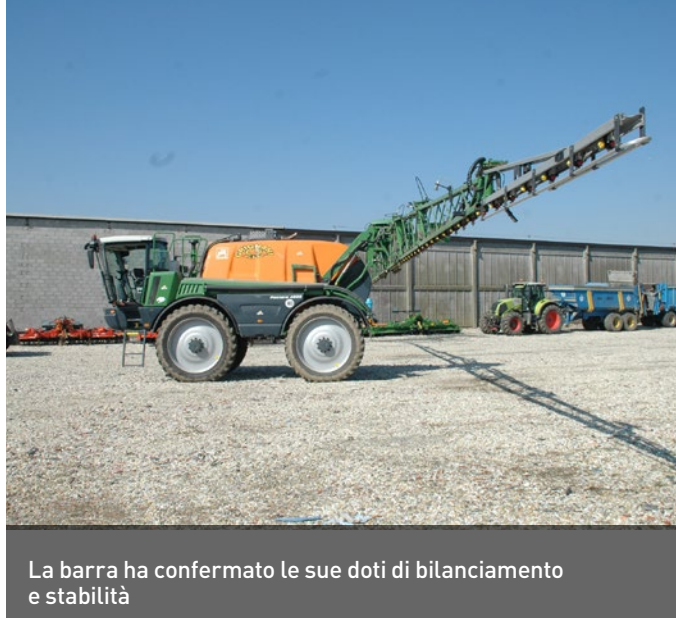
La barra ha confermato le sue doti di bilanciamento e stabilità

ticamente indenne. «Come dicevo, non ci sono state noie di rilievo, ma soltanto alcuni problemi di elettronica, dovuti a cablaggi sporchi o sensori. Cose normali su un attrezzo di questo tipo, diciamo». In compenso, la barra ha mantenute intatte le sue prestazioni e, come fanno notare i dipendenti dell'azienda, è perfettamente efficiente su ogni prodotto, anche in assenza della manica d'aria. «Grazie al suo bilanciamento e alle eccezionali sospensioni, resta perfettamente stabile e fa trattamenti senza sbavature», conferma Massari.

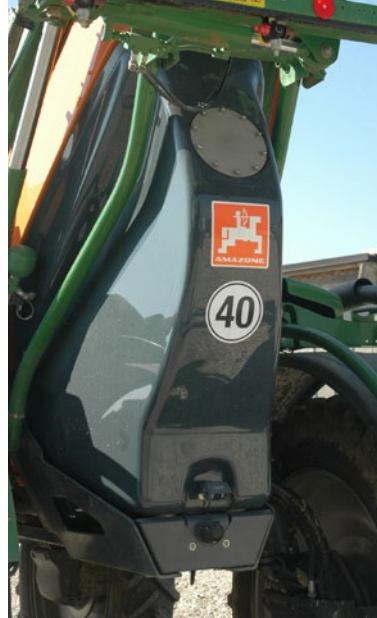
Il laborioso sistema di gestione del tubo di carico dell'acqua resta l'unica cosa non soddisfacente

Un altro aspetto che non è cambiato – e qui tocca aggiungere un "purtroppo" – è il laborioso sistema di gestione del tubo di carico dell'acqua. Riprendiamo quanto scritto due anni fa per rinfrescare la memoria ai lettori: «Non prendendo l'acqua dalla condotta, ma da un fosso, incontriamo due problemi: una minor velocità di riempimento, e, soprattutto, il fatto che, non essendo previsto un avvolgitore per il tubo, dobbiamo ogni volta innestare i vari pezzi e, soprattutto, recuperarli a forza di braccia dopo il caricamento. Sicco-

Innanzitutto vorremmo partire dall'unica vera critica mossa alla macchina relativa al tubo di pescaggio. Su questo concordiamo con quanto segnalato Da Grignani. È una cosa che abbiamo segnalato più volte, ma uno dei pochi difetti delle aziende tedesche è che non sono veloci nel recepire le richieste. Per il resto vengono messe in risalto le qualità delle macchine tedesche in generale e di Amazone in particolare. Grande cura dei particolari e delle rifiniture, ma grande affidabilità anche di componenti molto sensibili come la barra da oltre 30 metri. Il tutto testato su un banco di prova non semplice. Queste macchine, infatti, sono state sviluppate per paesi dove le estensioni sono ben altre rispetto a quelle che si trovano in Italia. Il fatto di dovere chiudere e riaprire la barra in continuazione per gli spostamenti o per gli ostacoli che si trovano nei campi mette a dura prova le barre e i commenti fatti sono solo la conferma della bontà eccezionale delle barre Amazone. Un ultimo spunto interessante viene dato sul fatto che questa barra ha una qualità di irrorazione che non fa rimpiangere l'assenza della manica d'aria. Tale tecnologia è stata totalmente abbandonata in tutti i paesi fuori dall'Italia. L'evoluzione nella tecnologia degli ugelli e barre performanti ne rendono superfluo e soprattutto dispendioso l'utilizzo. In Germania si tratta con barre convenzionali, oltre che i cereali vernini, le bietole e le patate e in Italia diverse botti Amazone sono state vendute con successo per il trattamento dei pomodori. Alla luce di questo l'assegnazione di contributi mediante Psr a macchine dotate di manica d'aria risulta quantomeno anacronistica.

me il tubo è bloccato da una valvola di non ritorno, il medesimo, che ha un diametro di tre pollici, è piuttosto pesante», spiegava l'operatore della ditta. «A oggi, l'avvolgitore idraulico non è ancora previsto. Abbiamo chiesto alla Amazone,

ma non lo hanno ancora realizzato per questa macchina». E questo è, se vogliamo, l'unico vero handicap di una macchina che, per il resto, sta dando soltanto soddisfazioni ai suoi proprietari 🍷
